# 状態表

| 初年度登録 | 車名 | ドア | 形状 | 型式 | 評価点 |
|---|---|---|---|---|---|
| 平成28年6月 | 7オード | 2 | レイトウ | TKG-FRR90T2 | |
| 2.7t ワイトベアットレス アサ 低温冷凍車 RI | 5190 cc | 2700 kg | 7990 kg | 2人 | 外装 |

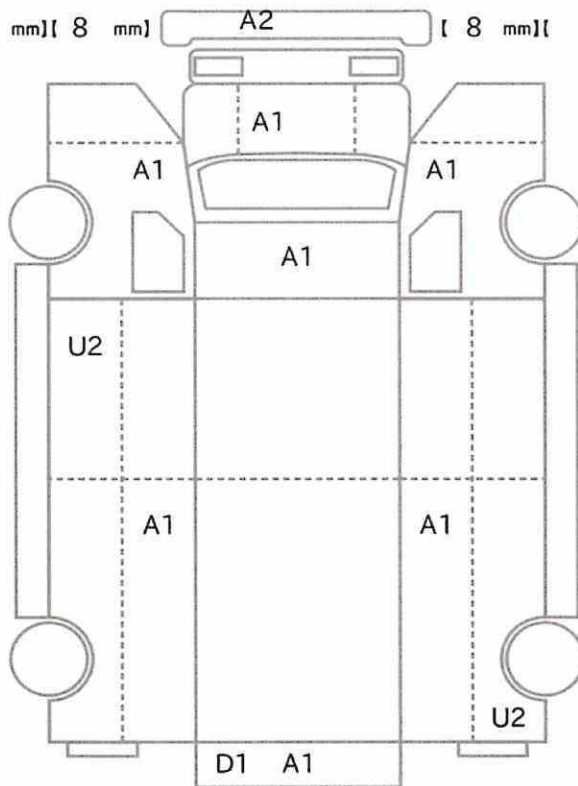
| ◎ 不具合箇所・注意事項 |
|---|
| 荷室床アルミシステムフロア<br>荷室LED灯3個 水抜き穴F1対<br>ラッシングレール2段&ベルト1個<br>ジョルダーレール4列&ジョルダー付<br>ダッシュボードキズ 左ドア灰皿壊れ<br>右シート下コゲ跡多数&穴1カ所 (1cm)<br>Fガラス飛び石1カ所修理必<br>左右Rフェンダーフラップ欠<br>左右箱ステッカー跡 荷室内キズ&一部ワレ |

( 8 mm) [ 8 mm] A2 [ 8 mm] ( 8 mm)

[ 6 mm] [ 6 mm] [ 8 mm] [ 8 mm]  
[ 6 mm] [ 6 mm] [ 8 mm] [ 8 mm]
