# 状態表

H 998

| 初年度登録 | 車名 | ドア | 形状 | 型式 | 評価点 |
|---|---|---|---|---|---|
| 平成27年4月 | IL7 | 2 | レイトウ | TPG-NJR85AN | |

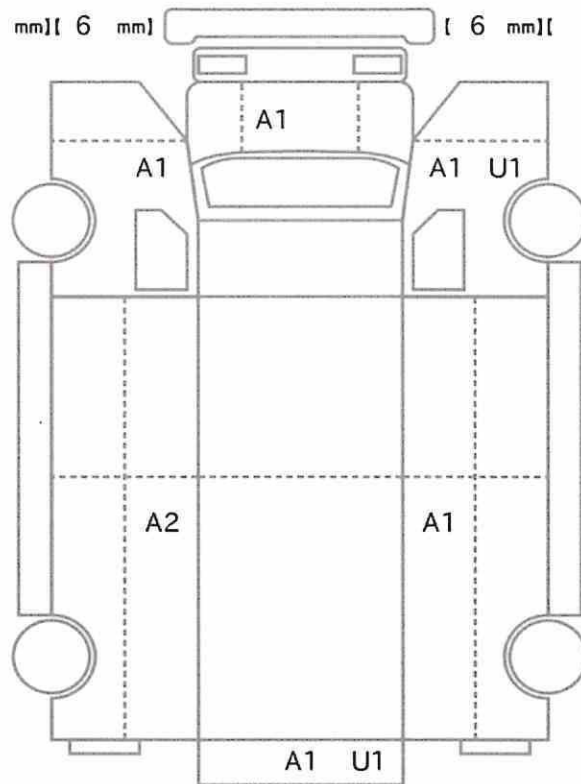
[ 6 mm] [ 6 mm] [ 6 mm] [ 6 mm]

[ 6 mm] [ 6 mm] [ 6 mm] [ 6 mm]  
[ 6 mm] [ 6 mm] [ 6 mm] [ 6 mm]

スペア あり ジャッキ あり 工具: あり
