# 状態表

H 283

| 初年度登録 | 車名 | ドア | 形状 | 型式 | 評価点 |
|---|---|---|---|---|---|
| 平成30年7月 | IL7 | 2 | レイトウ | TPG-NPR85AN | |
| 2t 高床 ワイドロング 低温冷凍車<br>左サイドドア | 2990 cc | 2000 kg | 5805 kg | 3人 | 外装 |

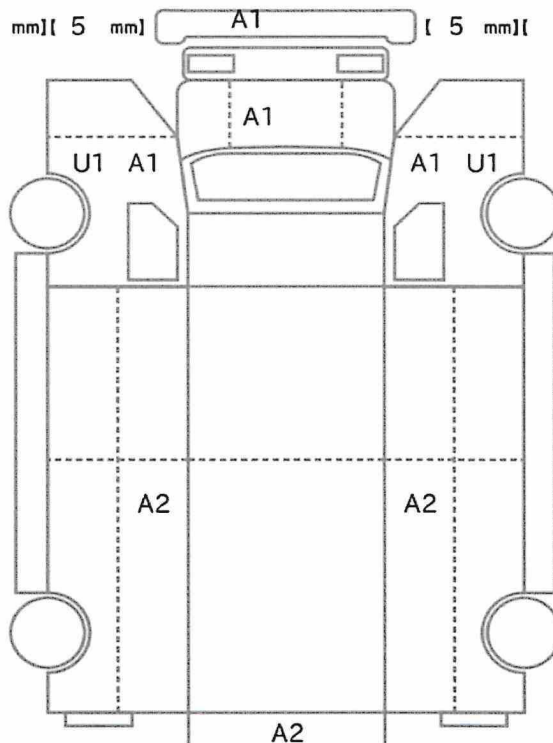
| ◎ 不具合箇所・注意事項 |
|---|
| ハンドルスレ シガーライター欠<br>ダッシュボードキズ<br>ビス穴11カ所&加工穴3カ所<br>小物入れケース欠穴<br>右シート下コゲ穴2カ所(5mm)<br>Fガラス飛び石表面かけ<br>ラジオアンテナ折れ<br>左右Rピラーステッカー跡<br>Fバンパー左はじ曲がり<br>左Fフェンダーフラップ切れ 荷室内キズ |

[ 5 mm ] [ 5 mm ] [ 5 mm ] [ 5 mm ]

[ 6 mm ] [ 6 mm ] [ 6 mm ] [ 6 mm ]  
[ 6 mm ] [ 6 mm ] [ 6 mm ] [ 6 mm ]
