# 状態表

| 初年度登録 | 車名 | ドア | 形状 | 型式 | 評価点 |
|---|---|---|---|---|---|
| 平成29年3月 | IL7 | 2 | レザウレイトウ | TPG-NJR85AN | |
| 1.9t FFL 4WD 標準 低温冷凍車<br>左サイドドア | 2990 cc | 1900 kg | 4970 kg | 2人 | 外装 |

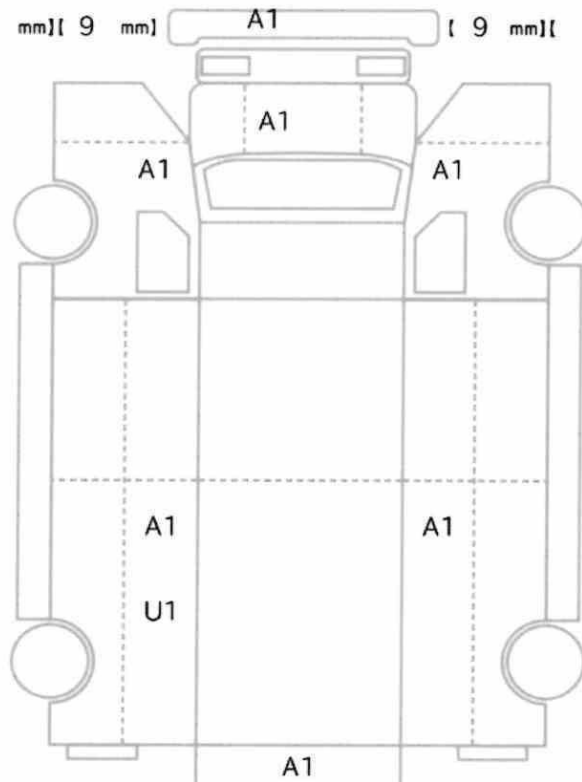
| ◎ セールスポイント記入欄 |
|---|
| ダッシュボードキズ<br>センターBOXふたワレ<br>右シート下コゲ跡3カ所 (1mm 5mm)<br>右フロアマット&カーペット一部切れ<br>Fガラス飛び石表面かけ<br>左右ドアミラーキズ 荷室内キズ・ヘコミ<br>左右Rフェンダーフラップ切れ<br>EGタペットオイルにじみ跡<br>左右ドア&Fパネル&箱ステッカー跡<br>シャシフレーム一部サビ |
