# 状態表

| 初年度登録 | 車名 | ドア | 形状 | 型式 | 評価点 |
|---|---|---|---|---|---|
| 平成29年4月 | フォワード | 2 | レイトウ | TKG-FRR90T2 | |
| 2.9t ワイドヘッド付 低温冷凍車 左<br>SD R17PS | 5190 cc | 2900 kg | 7980 kg | 2人 | 外装 |

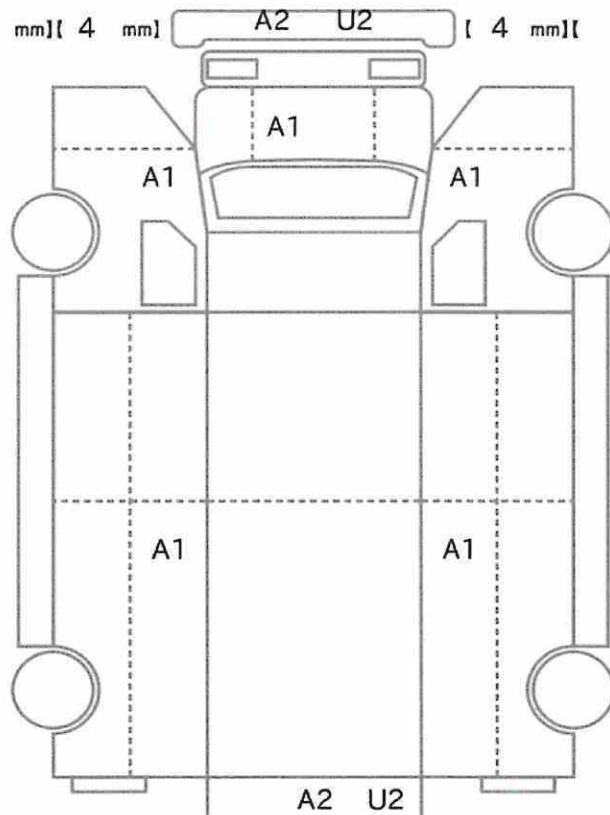
| ◎ 不具合箇所・注意事項 |
|---|
| ハンドルスレ<br>ダッシュボードキズ<br>小物入れケース欠穴<br>右シート下コゲ跡5カ所&はじ表皮はげ<br>Fガラス飛び石1カ所修理必<br>左右Rフェンダーフラップ切れ<br>エアドライヤーオイルにじみ跡<br>装着アルミホイール一部キズ<br>荷室内キズ・ヘコミ |

[ 4 mm] [ 4 mm] A2 U2 [ 4 mm] [ 4 mm]

[ 4 mm] [ 4 mm] A2 U2 [ 4 mm] [ 4 mm]  
[ 4 mm] [ 4 mm]
