# 状態表

| 初年度登録 | 車名 | ドア | 形状 | 型式 | 評価点 |
|---|---|---|---|---|---|
| 平成31年3月 | デュトロ | 2 | レゾウレイト | TKG-XZU695M | |
| 2t FJL 4WD 標準ロング 中温冷凍車 左右サイドドア マルチPG | 4000 cc | 2000 kg | 5960 kg | 2人 | 外装 |

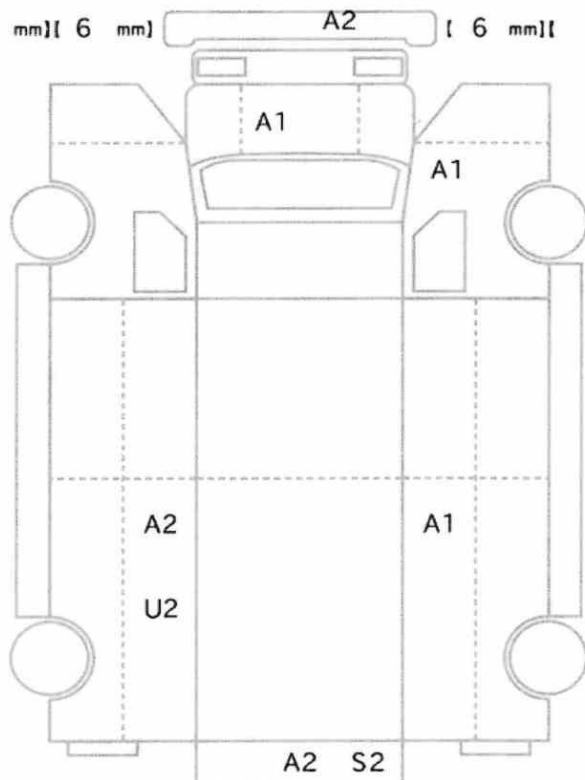
| ◎ 不具合箇所・注意事項 |
|---|
| 荷室LED灯3個 荷室床水抜き穴前後2対<br>ステンレス製ラッシングレール1段(90cm)<br>荷室床アルミ編鋼板 シャシフレーム防錆加工済<br><br>ハンドルすれ ダッシュボードキズ 左ドアミラーキズ 小<br>フラッシュ飛び石表面かけ 左右テールレンズヒビ<br>シャシフレーム一部ヒビ 荷室内キズ一部エッジ曲がり<br>右Rエンダーカバー一部ヒビ 箱各穴三方刺さらない |

{ 6 mm } { 6 mm } A2 { 6 mm } { 6 mm }

{ 6 mm } { 6 mm } { 6 mm } { 6 mm }
