# 状態表

G 538

| 初年度登録 | 車名 | ドア | 形状 | 型式 | 評価点 |
|---|---|---|---|---|---|
| 令和3年12月 | 7°0747 | 2 | レイズワイトウイン | 2DG-ER1AHG | |
| 12t 6×2 低温冷凍ウイング R17サス ハイルーフ サブエンジン付 | 8860 cc | 12000 kg | 24960 kg | 2人 | 外装 |

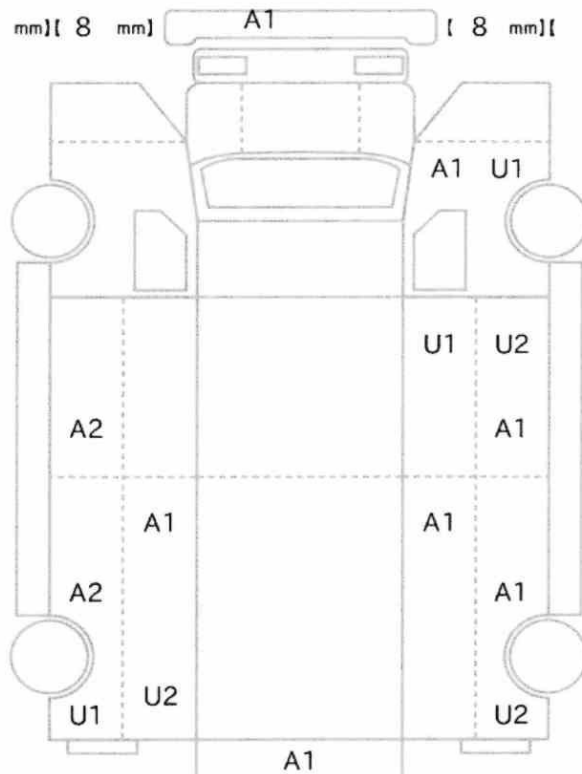
| ◎ 不具合箇所・注意事項 |
|---|
| 荷室床ステンレス&ポリマーレール4列 荷室水抜き穴1対<br>ダッシュボードキズ<br>Fガラス飛び石表面かけ<br>クランクRオイルにじみ跡小<br>左右アオリステッカー跡小<br>荷室内キズ<br>右ウイングキャッチ干渉カバー3カ所欠<br>メインキー&箱キー1本スペアキーなし |

[ 8 mm] [ 8 mm] A1 [ 8 mm] [ 8 mm]

[ 7 mm] [ 7 mm] [ 7 mm] [ 8 mm]  
[ 5 mm] [ 5 mm] [ 8 mm] [ 8 mm]
