状態表

G 104

初年度登録	車名	ドア	形状	型式
平成28年12月	ｷﾞｶﾞ	2	ｱﾙﾐｳｲﾝｸﾞ	QKG-CYJ77BA

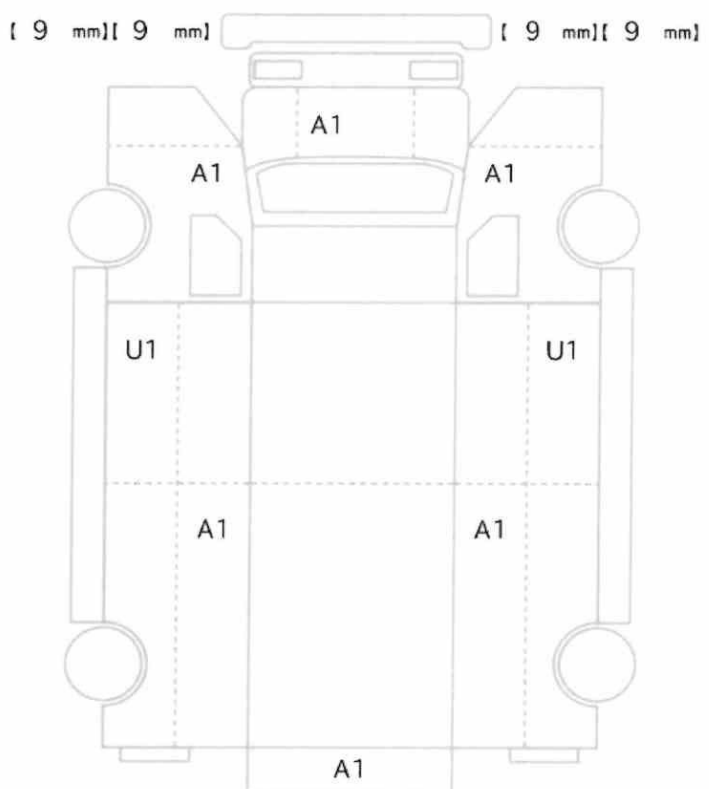
ハンドルスレ　ダッシュボードキズ
小物入れケース欠穴　左ドアミラーキズ
Ｆガラス飛び石表面かけ　キーレス１個のみ
左右Ｒピラー＆左右Ｒアオリステッカー跡小
左右泥除けフラップ切れ
荷室板スリキズ・ケズレ
ウイングセンタービームシート補修跡
