状態表　H 458

初年度登録	車名	ドア	形状	型式
令和3年3月	ｴﾙﾌ	2	ﾚｲｼﾞｳﾚｲﾄｳ	2PG-NLR88AN

グレード	排気量	最大積載量	車両総重量	乗員定員
1.85t　FFL　標準　低温冷凍車　ｽﾀﾝﾊﾞｲ付	2990　cc	1850　kg	4985　kg	3人

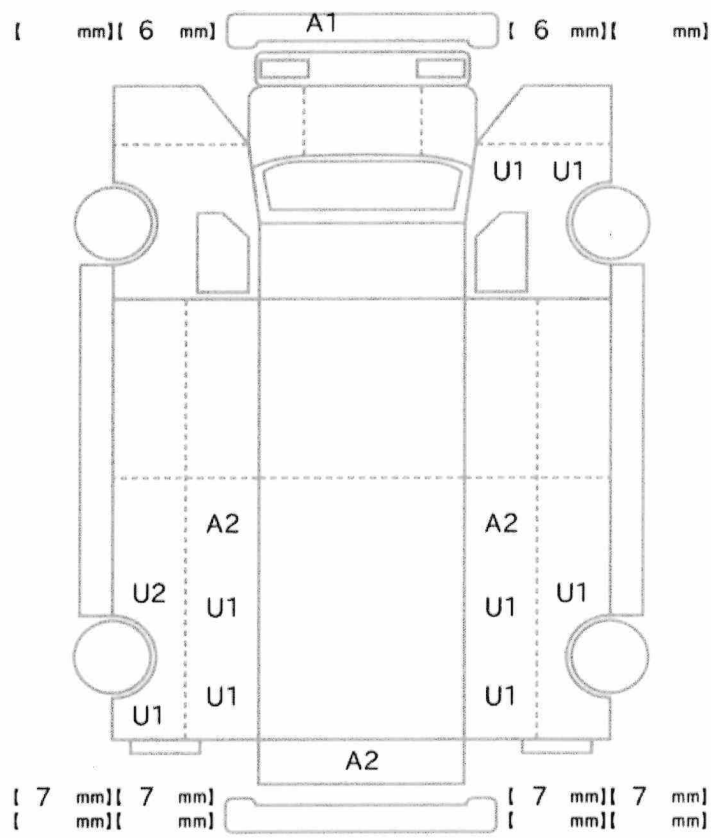
フロントガラス飛び石かけ
室内キズ　ドアトリム色あせ
シガーライター壊れ
ドリンクホルダー部品欠(壊れ)
左シートコゲ穴1個　右シートコゲ穴2個
ドアミラーキズ　左右ドアステッカー跡
箱内キズ,ヘコミ
サイドドア枠ゴム切れ
サイド,リアカーテン一部切れ
下回りS1　スペアキーなし
