A801

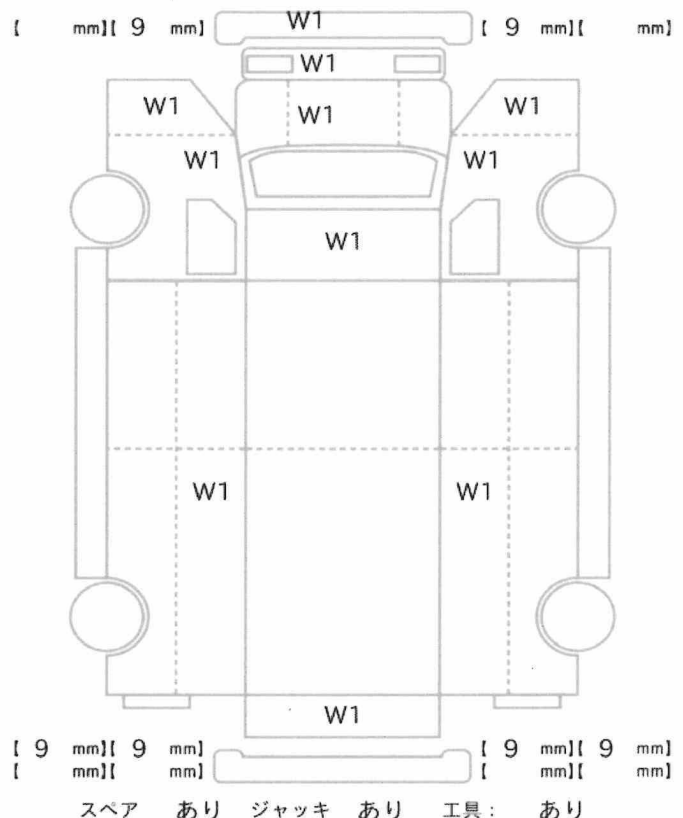
◎ 不具合箇所・注意事項  
 ハンドルすれ ダッシュボードキズ  
 プラスチックトリム色あせ  
 キーレス作動不良  
 右シート下コゲ穴 1 カ所 (2mm)  
 右シート下コゲ跡 4 カ所 (2mm/3mm)  
 F ガラス飛び石表面かけ  
 右ドアミラーキズ 右テールレンズ赤ヒビ  
 左フラッシュランプレンズヒビ  
 E G タペットオイルにじみ跡小
