# 状態表

| 令和4年1月 | IL7 | 2 | レザウレイト | 2RG-NHR88AN | |
| 1.55t FFL W44 中温冷凍車 | 2990 cc | 1550 kg | 4365 kg | 3人 | 外装 |

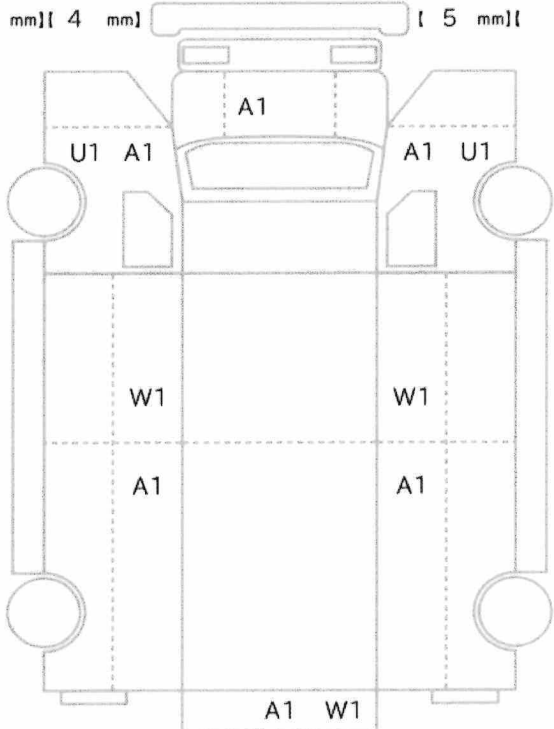
| フロントガラス飛び石かけ<br>室内キズ 右フロアマット切れ. 穴<br>ドアミラーキズ<br>左サイドバンパー. リアバンパーステップサビ<br>荷室内キズ小<br>下回りS2<br>リア. サイド扉鍵回らない(交換必要) |

[ 4 mm] [ 4 mm] [ 5 mm] [ mm]

[ 4 mm] [ 3 mm] [ 4 mm] [ 5 mm]  
[ mm] [ mm]
